# 鄂州市碧石渡镇李境、五卦山石英闪长岩矿 矿山生态修复工程设计

建设单位：鄂州市自然资源和规划局鄂城分局

编制单位：湖北省中大地质基础工程勘察有限公司

编制日期：2026 年 5 月

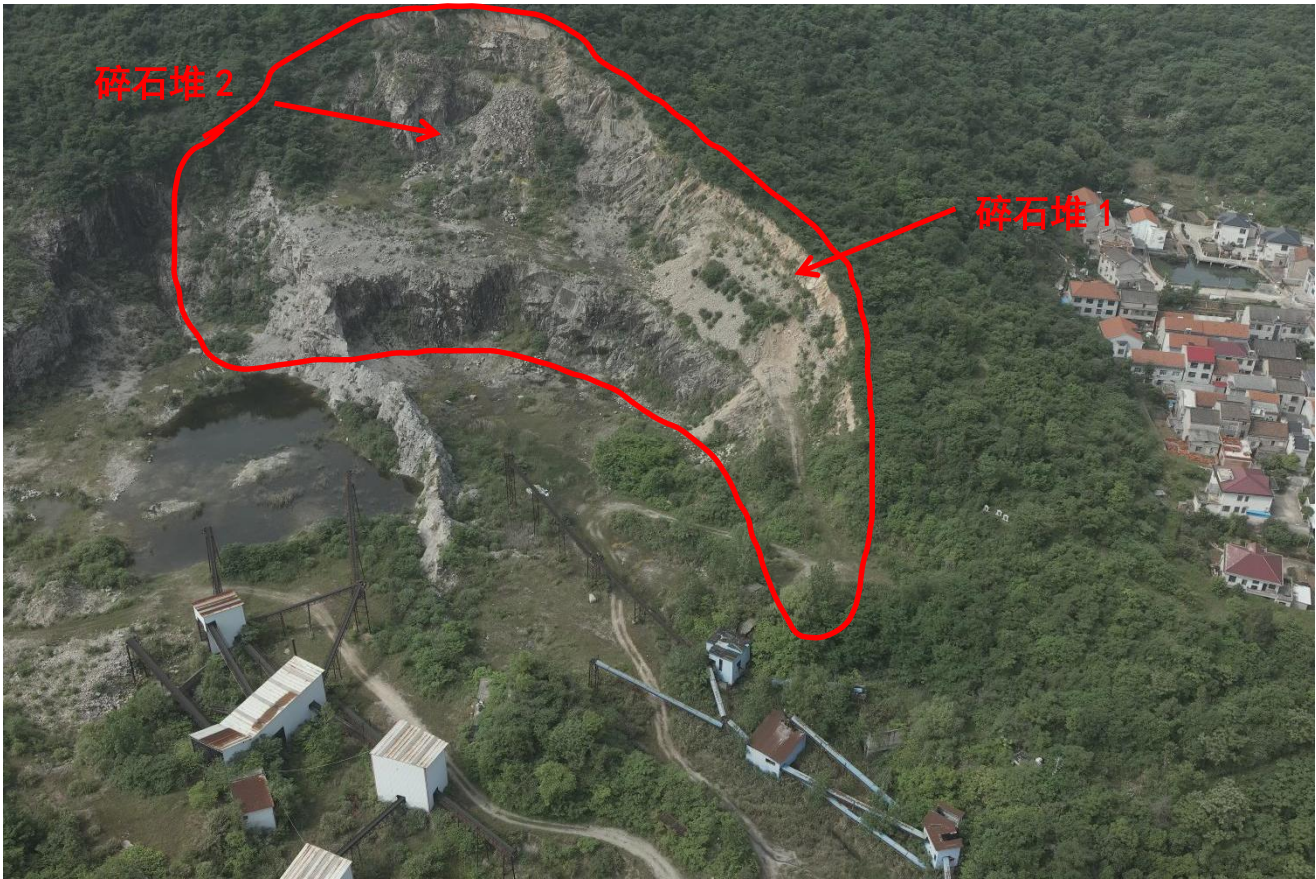
照片 4-3 I 区全貌

I区位于整个开采区域西侧(照片 4-3),边坡走向呈南北向,倾向东,长约 260m,随坡势留有一级开采平台,平台高程+43~+65m,宽 10~15m。平台下部边坡坡脚高程+32m,平均高差约 25m,坡度 60°~70°之间,岩体相对完整。平台上部边坡坡顶高程+54~+115m,最大高程差 53m,岩体节理裂隙较发育,坡顶覆盖残坡积碎石土,厚度0.5~1m。

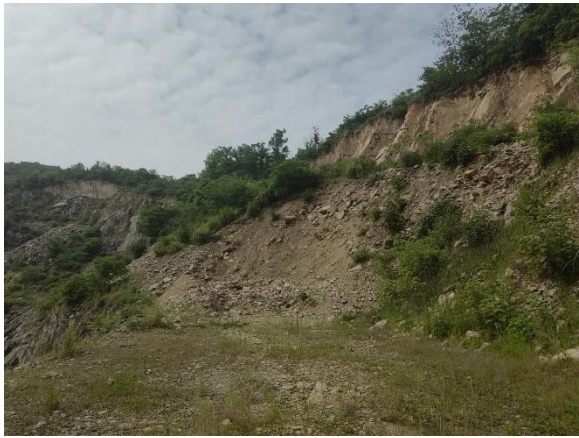
照片 4-4 崩塌部位 1

场地内共发育 2 处碎石堆积体，其中 1 处位于上山平台中部（照片 4-4），为矿区开挖弃渣形成的碎石堆积。坡面受后期外力扰动等因素影响，局部偶有块石掉落现象，坡表分布有浮石、孤石及碎石；经多年自然风化、卸荷与零星垮塌，近年来碎石垮塌频次已显著降低。该边坡岩性为石英闪长岩，岩石工程性质较好，抗风化能力较强，岩体完整性总体较好；该处节理主要发育三条，分别为：① $55^{\circ}/72^{\circ}$ ，1 条/米；② $188^{\circ}/45^{\circ}$ ，2 条/米；③ $349^{\circ}/59^{\circ}$ ，3 条/米。根据赤平投影稳定性分析，边坡整体处于基本稳定状态。

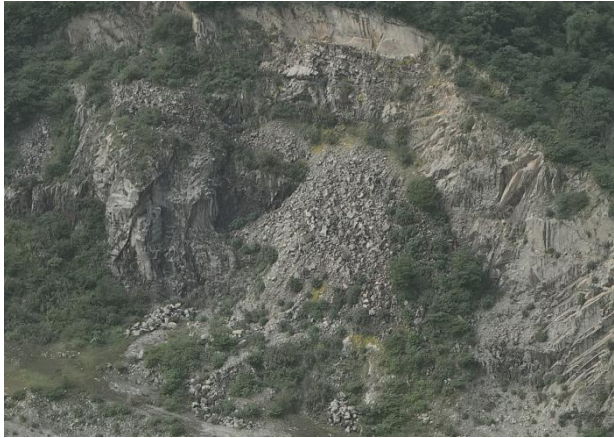
照片 4-5 崩塌部位 2

第二处在 I 区南端（照片 4-5），也为矿区开挖弃渣形成的碎石堆积坡面。因无植被覆盖，卫星影像看见“白斑”较明显。该边坡岩性为石英闪长岩，岩石工程性质较好，抗风化能力较强，岩体完整性总体较好，边坡整体处于基本稳定状态。

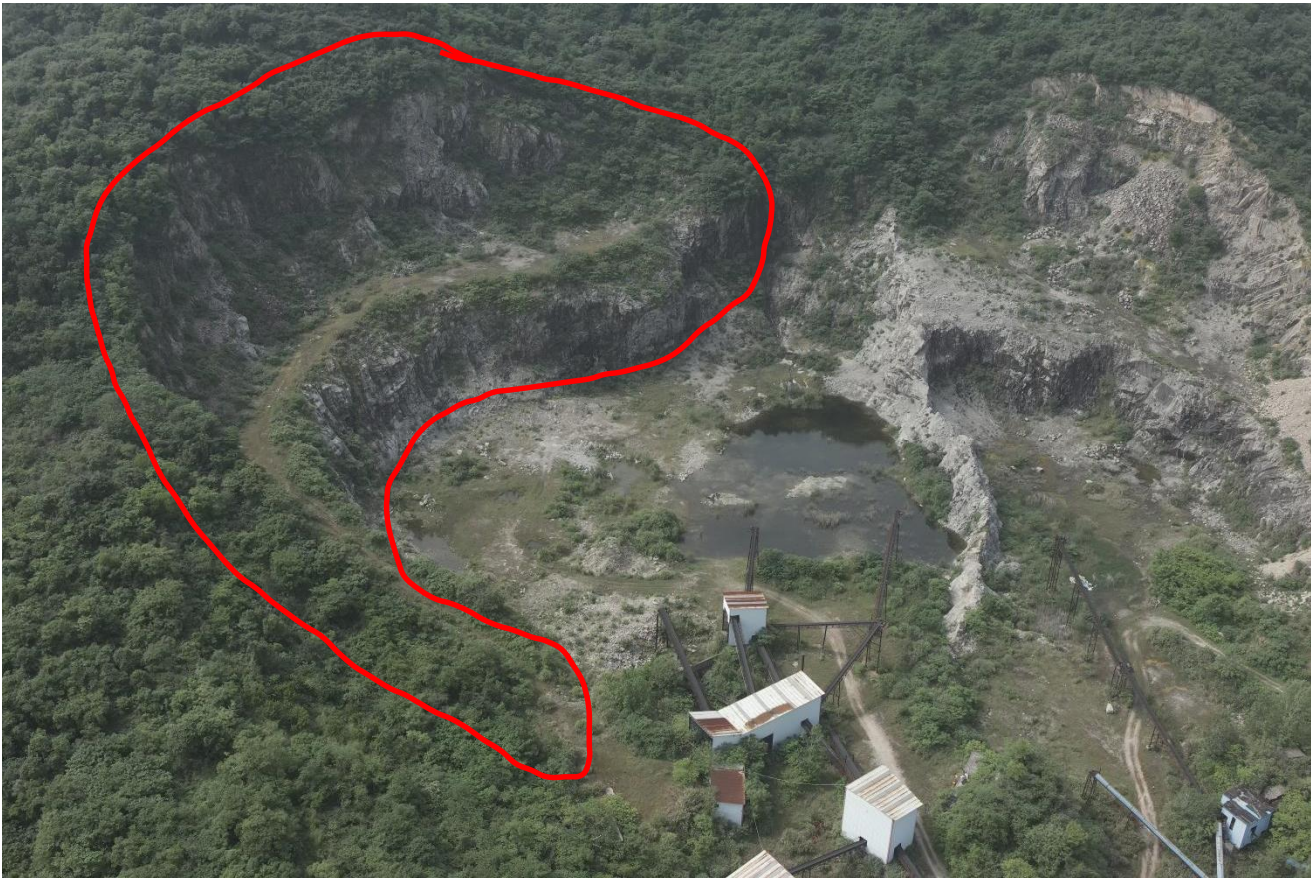
照片 4-6 II区全貌

要开采平面，倾向北，长约 190m，主要留有一级开采平台，平台高程+72m 左右，宽 20~30m。平台下部边坡坡脚高程+37m，平均高差约 35m，坡度 80°左右。平台上部边坡坡顶高程+115m 左右，最大高程差 45m，一般坡度 63°，主要发育两组节理裂隙：①230°∠85°，4 条/米；②320°∠58°，2 条/米，个别岩体松动，裂隙张开，有掉块现象。根据赤平投影来看，两组结构面交点位于边坡投影面对侧，说明结构面组合交线与开挖坡面相反，边坡整体处于基本稳定状态。

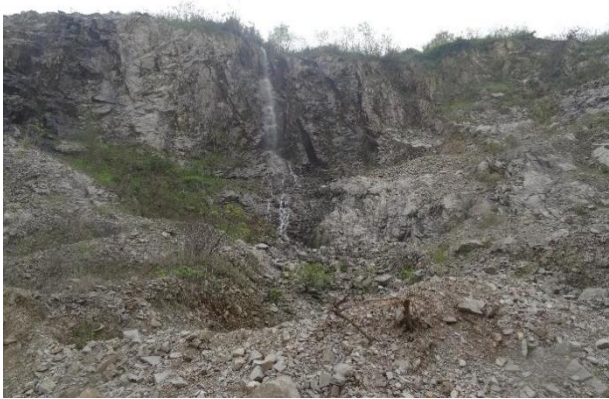
II区最西侧有一条山水流通渠道，为五卦山山体流水，汇至开采场内陡坎处，形成一小型瀑布（照片 4-7）。

照片 4-7 五卦山山水排泄口

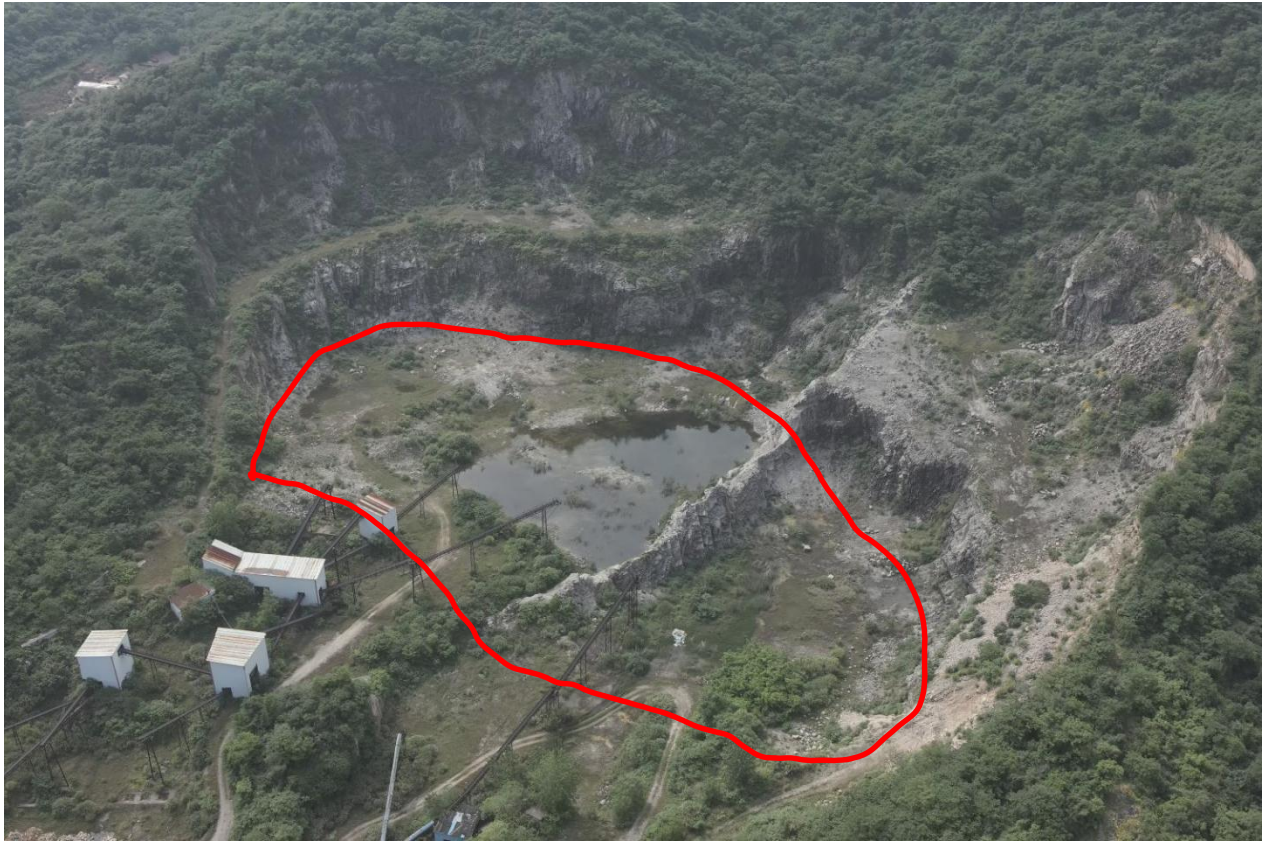
照片 4-9 III区全貌

III区主要是采坑（照片 4-9），区内较平缓，其中西侧李境矿业广场，高程+32m 左右，东侧五卦山矿业广场高程较高，为+37m 左右，部分区域较低洼，约+35m 左右；两个矿业广场的界线为高约 5~10m 的山梁，岩性与所采矿产一致，为石英闪长岩。由于山梁两侧岩体完全采剥完全，岩体受到各个方向的卸荷作用，岩性较破碎

削坡针对Ⅲ区场地中间山脊部位，整体平整至+37.0m，南侧按 1:0.5 坡比放坡，该山脊对于地形地貌破坏严重、地质环境景观修复难度较大、岩体较破碎的残丘、孤丘和不稳定斜坡坡段采用削平的方式，便于修复破损山体使其与周围自然景观相协调。削坡过程中可根据实际情况适当进行调整，若变化较大处需通知监理、设计方必要时邀请专家进行现场踏勘。

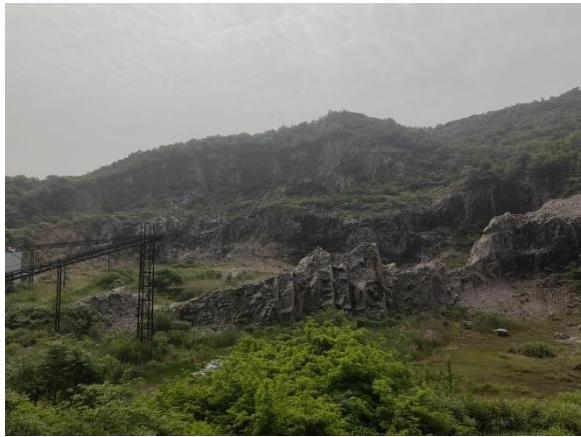
（照片 4-10），力学性质较差。广场上建设有大量矿山破碎、分选设备，东侧堆积少量的碎石土（照片 4-11），八卦山山体汇水随区内地势自然流出，汇至人工修建的排水渠矿坑内形成天然池塘。

照片 4-10 破碎的山梁

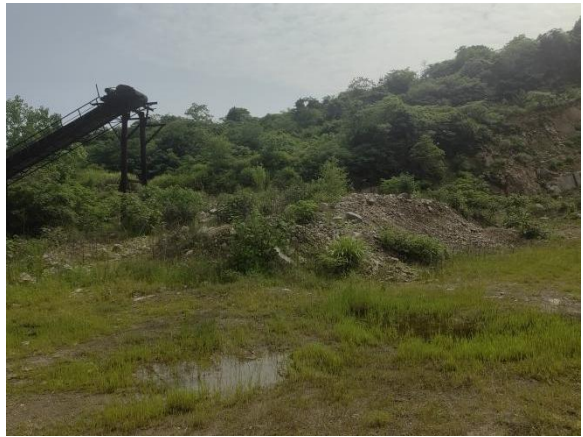
照片 4-11 碎石土堆

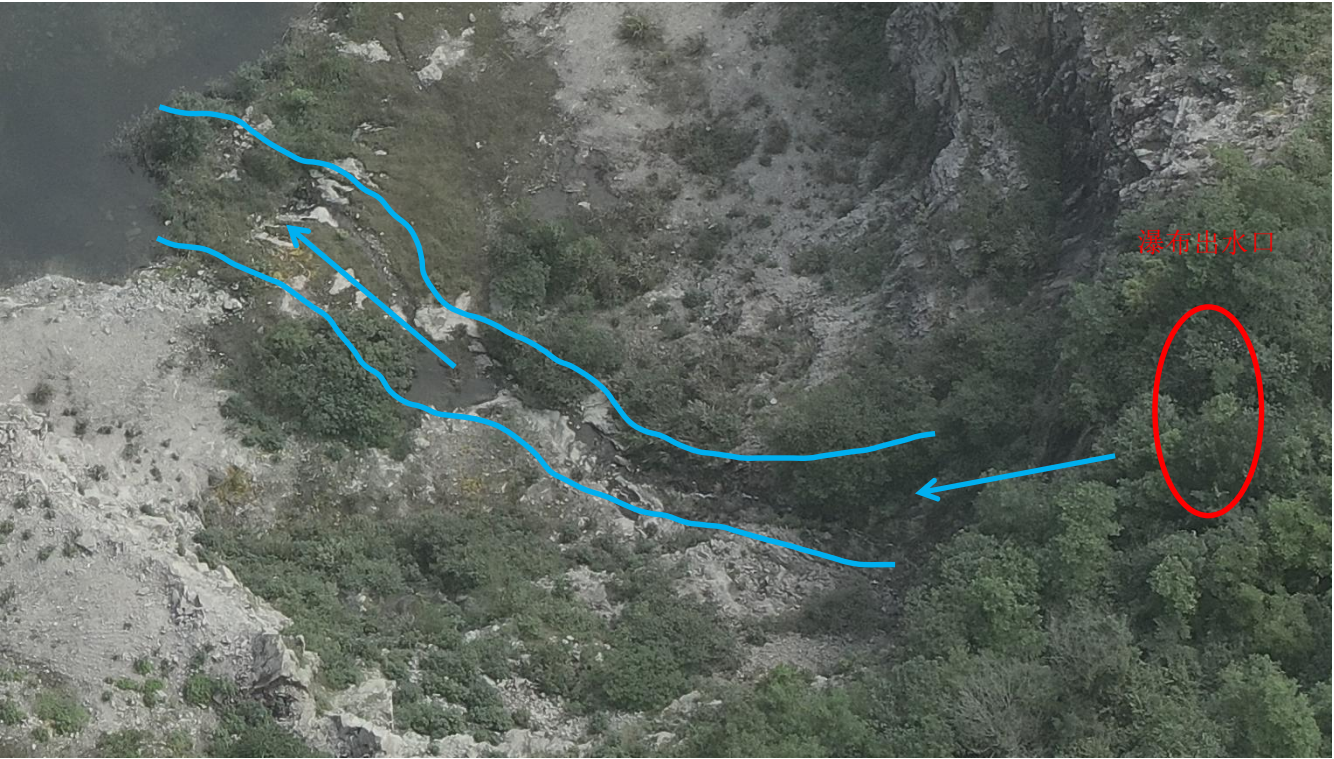
汇水径流区经长期雨水冲刷，流域范围内无砂石淤积、无植被遮挡，沟底直接

裸露基岩，水流路径清晰明确，排水畅通无阻。为最大限度保留区域原有生态风貌，尊重自然径流特征，瀑布出水口至池塘段的水流区域维持现状，不新增任何工程整治措施。

照片 4-13 水流通道

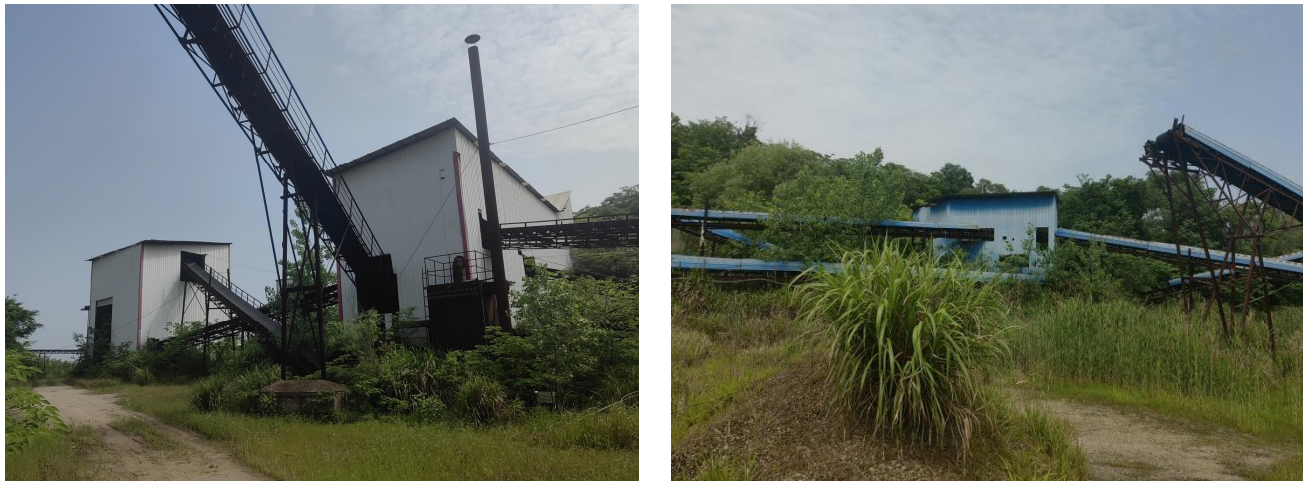
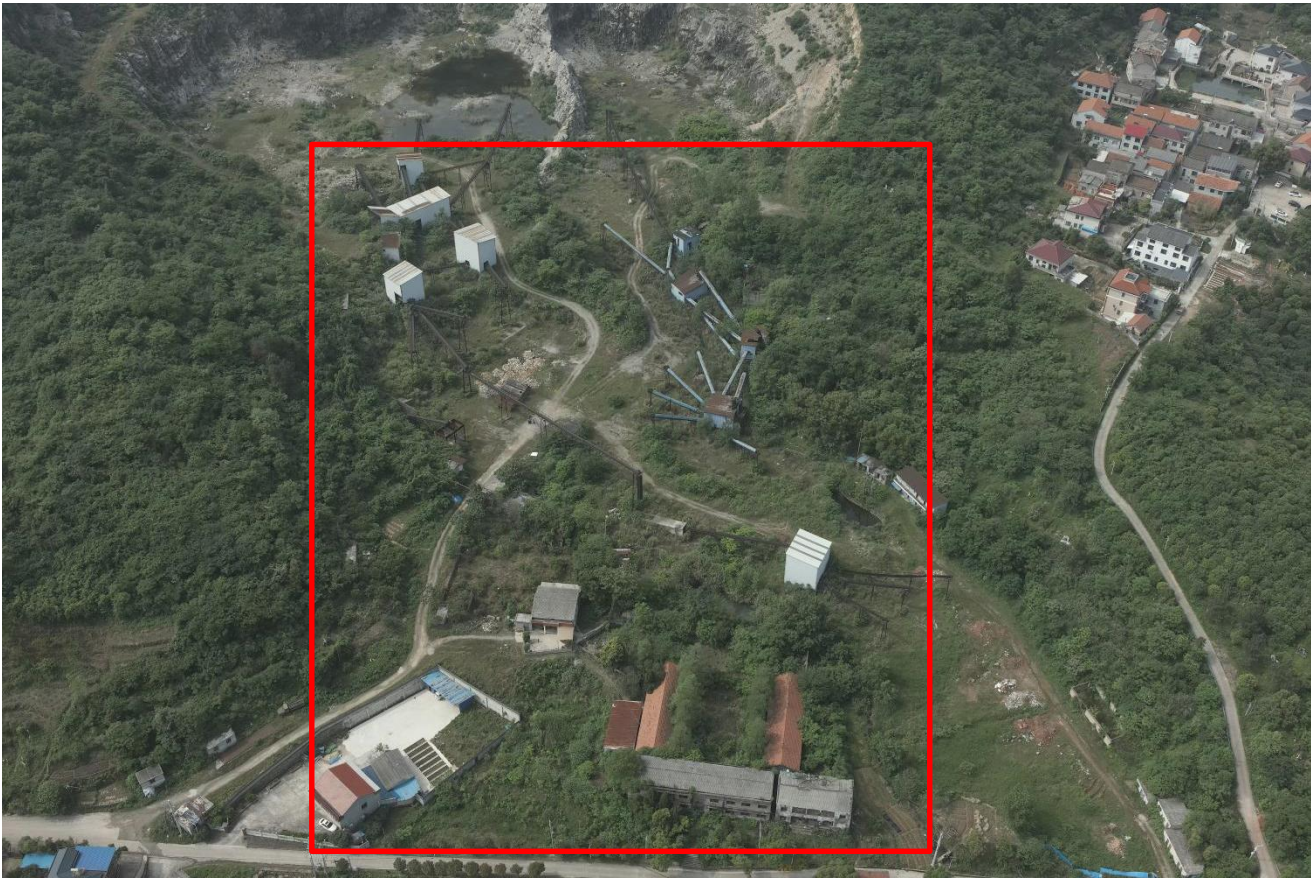
IV 区为原矿区加工区，区内分布大量加工机械设备、厂房及职工宿舍（照片 4-12、4-13）。其中厂房与宿舍总占地面积约 1370 m<sup>2</sup>，传送带设施总长约 1179m。该区域以机械设备架设、加工石料堆放为主，属压占型采矿损毁土地，无露天开挖扰动，表层土壤结构保存较为完整。矿山关停后，区域内堆放石料已基本清理处置；经多年自然植被恢复，除厂房、建构筑物及机械压占范围外，区域整体植被覆被状况良好。

4、IV 区（原矿区加工区）：全面拆除区域内遗留生产机械、房屋建筑及各类构筑物；拆除施工完成后，对场地破损、扰动区域统一覆土平整，撒播草籽进行生态复绿，恢复区域自然植被景观；在矿区入口处设置工程标识牌、警示牌，设立围栏，保证生态修复成效。

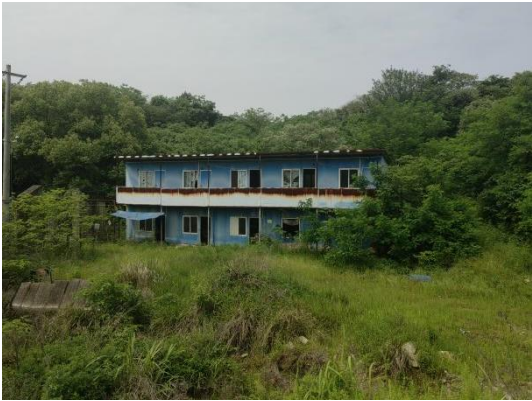
照片 4-15 房屋土地压占

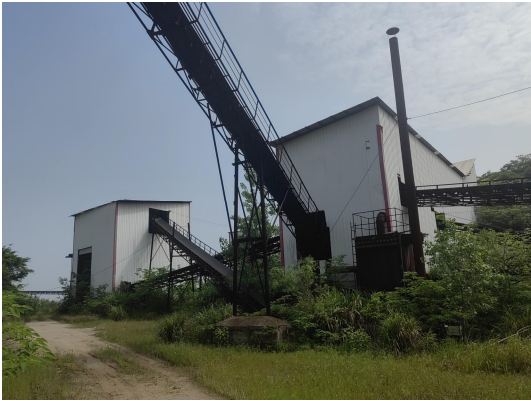
照片 4-16 机械设备土地压占

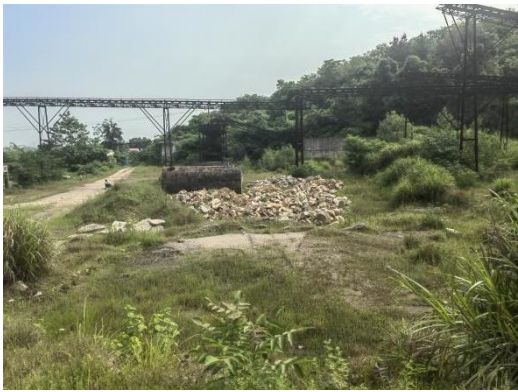
照片 4-17 弃渣堆放压占土地

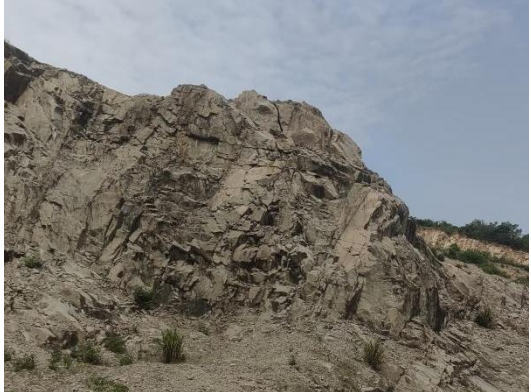
照片 4-18 山体挖损
