# 鄂州市碧石渡镇李境、五卦山石英闪长岩矿 矿山生态修复工程设计

建设单位：鄂州市自然资源和规划局鄂城分局

编制单位：湖北省中大地质基础工程勘察有限公司

编制日期：2026 年 5 月

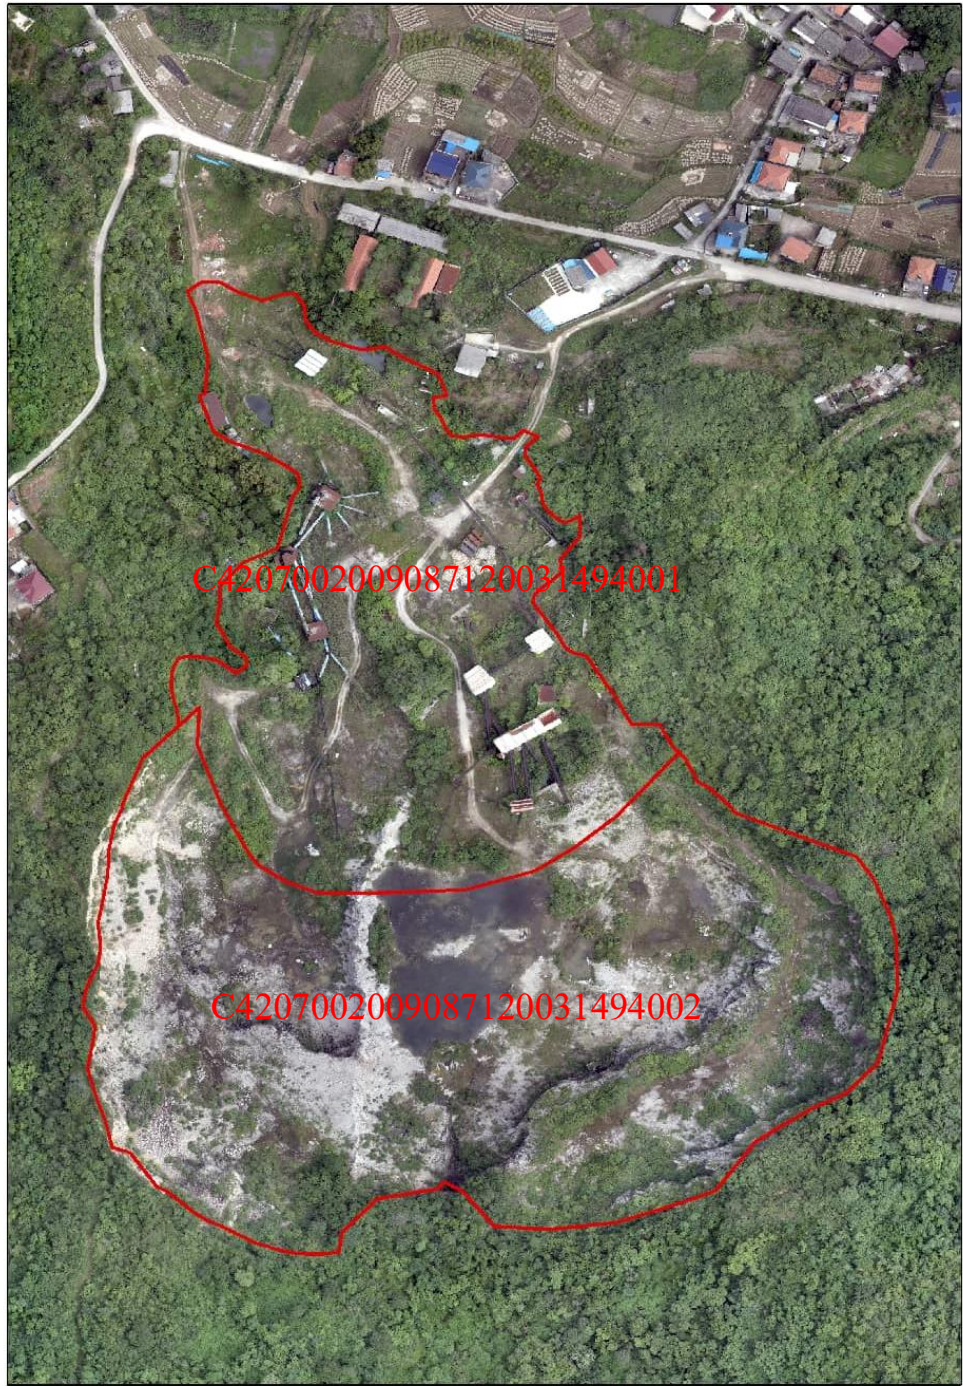
图 3-3 鄂州市五卦山矿业有限公司图斑范围

图斑中心点坐标为：东经 114°50'34.96019"、北纬 30°17'25.72310"，图斑面积 5.98015 公顷，地处矿山开采区内，现状开采坡面、开采平台大面积岩体裸露，地表岩土扰动严重，土层贫瘠松散，立地条件较差；区域原有植被遭到破坏，植被覆盖率低、长势稀疏，生态景观破损明显。

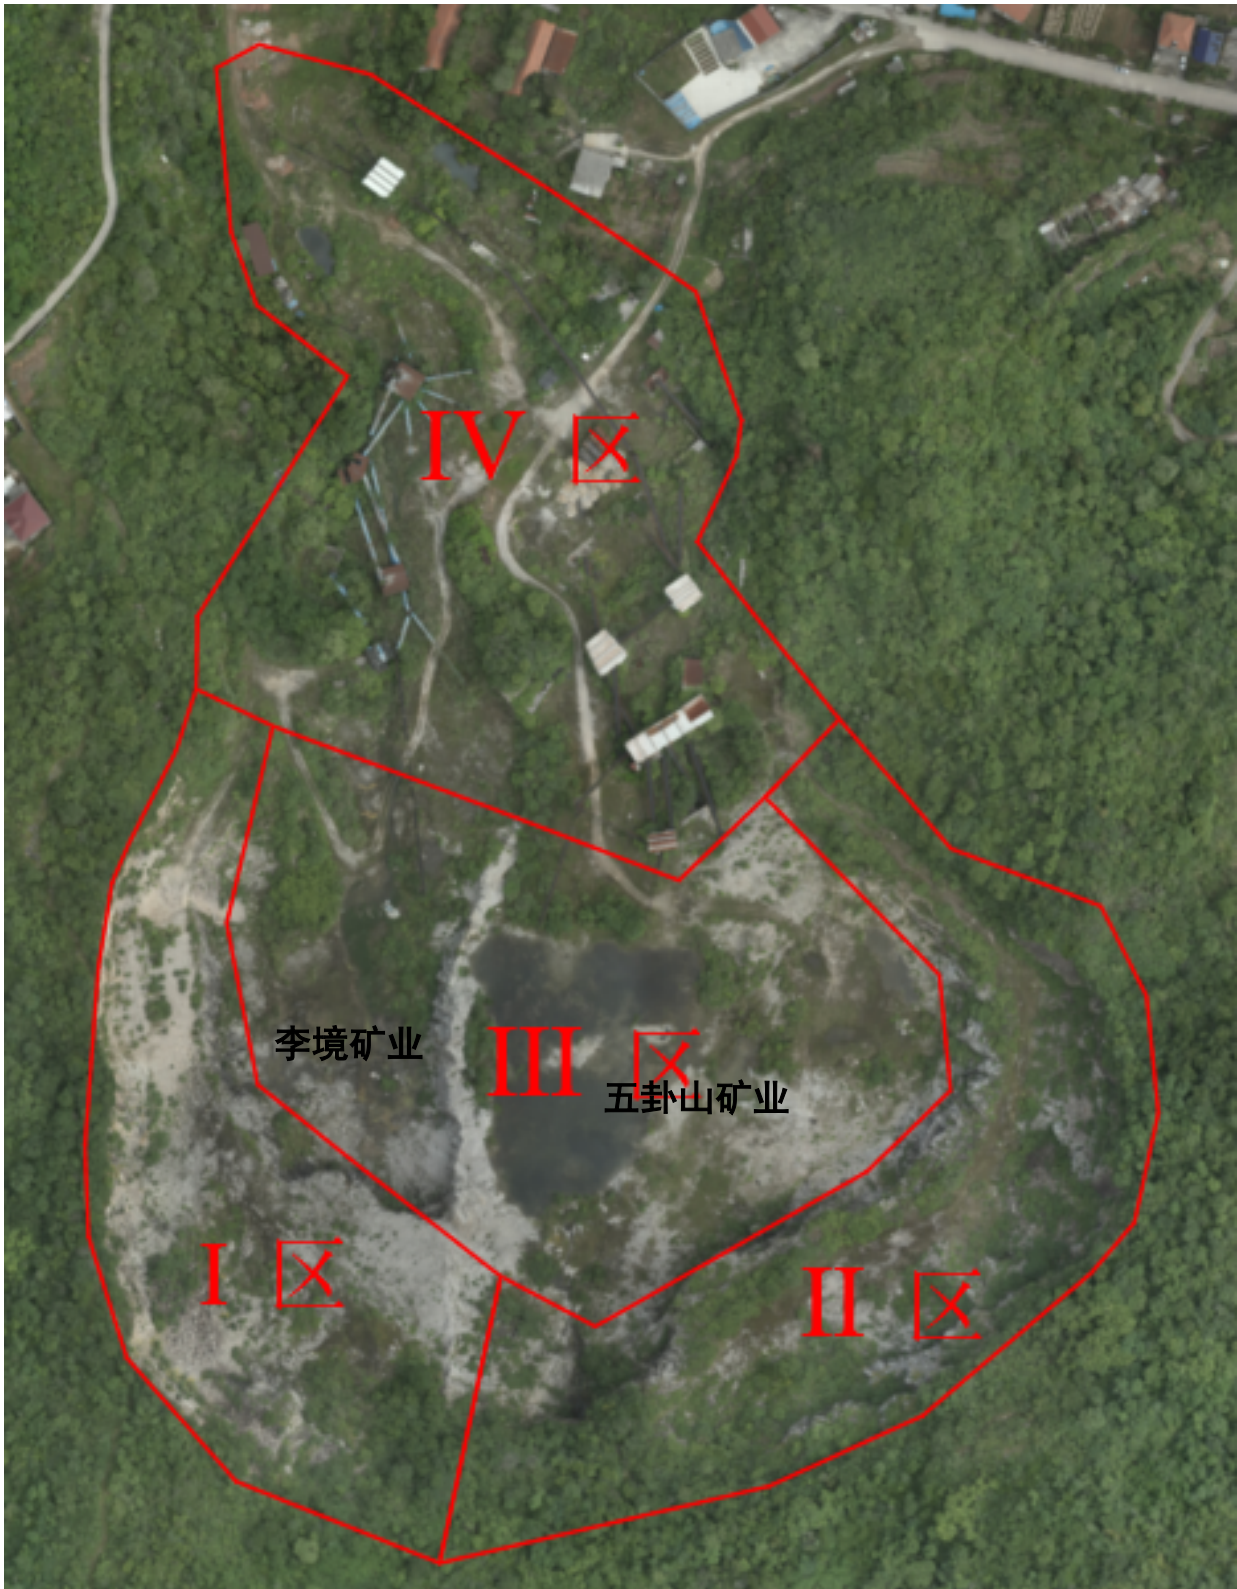
照片 4-1 矿山开采边坡全貌

矿山未严格按照设计规范要求自上而下分台阶开采，采用一坡到底的方式开采，导致形成高陡采坑边坡，现状调查采坑边坡最大垂直高度超过 50m，坡面角度大于 70°，因坡体岩性均为石英闪长岩，其稳定性主要取决于主要结构面与结构面、结构面与临空面之间的组合关系，以及卸荷松动情况及软弱空间位置，从而确定可能变形失稳的危岩体的形态、规模及空间分布，同时判断不稳定块体可能移动的方向和破坏方式。根据本边坡区结构面之间的组合关系，以及岩层倾向与坡向的关系，本

区域分为I、II、III、IV四个工程地质区（照片 4-1、4-2）。

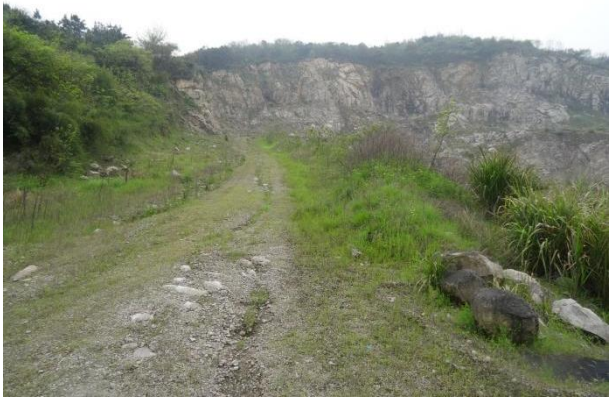
照片 4-8 II区马道

要开采平面，倾向北，长约 190m，主要留有一级开采平台，平台高程+72m 左右，宽 20~30m。平台下部边坡坡脚高程+37m，平均高差约 35m，坡度 80°左右。平台上部边坡坡顶高程+115m 左右，最大高程差 45m，一般坡度 63°，主要发育两组节理裂隙：①230°∠85°，4 条/米；②320°∠58°，2 条/米，个别岩体松动，裂隙张开，有掉块现象。根据赤平投影来看，两组结构面交点位于边坡投影面对侧，说明结构面组合交线与开挖坡面相反，边坡整体处于基本稳定状态。
